Tervon taajaman esteettömyyskartoitus

08 TIEH/S-K

Tiehallinto
Kuopio 2007

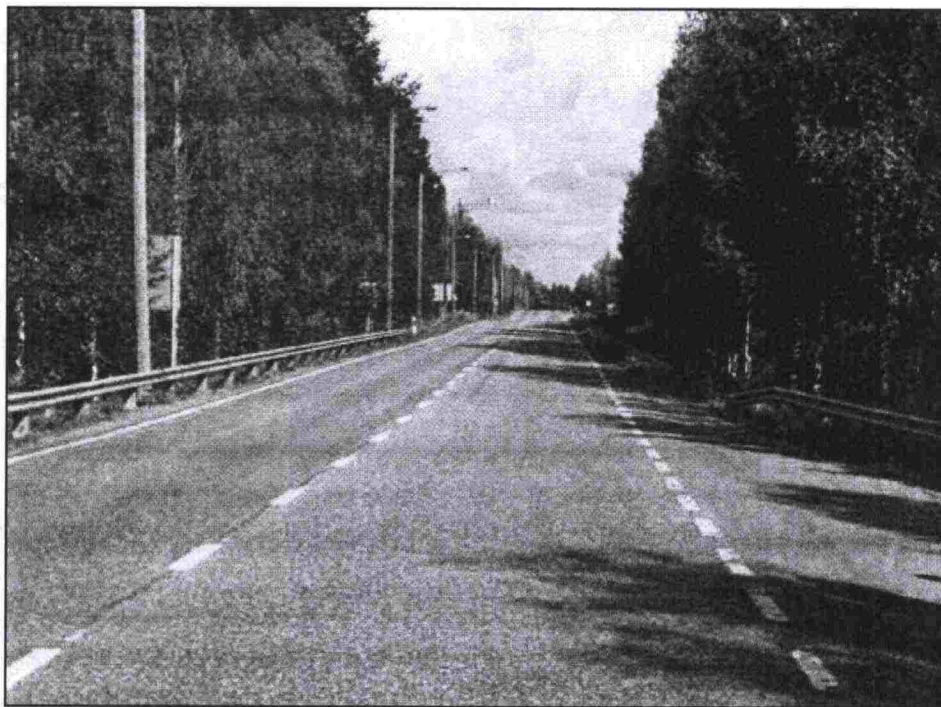
Kuva 4. Sinisellä tiellä on Lohitieltä Tervon taajamaan päin tien eteläpuolella levike, joka päättyy ennen Kirkkotietä.

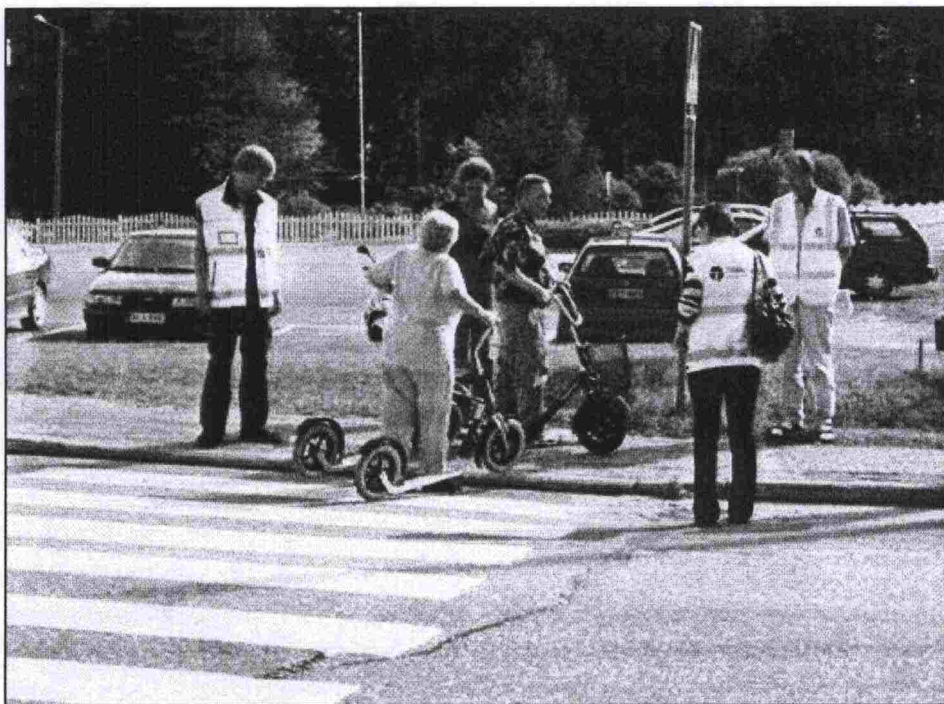
Suojateiden ongelma Sinisellä tiellä on reunakivien korkeus. Vaikka suoja-
teiden kohdalla reunakiviä on madallettu jonkin verran, niin esim. rollaattorin
kanssa kulkevien on silti nostettava rollaattoria päästäkseen reunakiven yli.
Korkeat reunakivet ovat Sinisellä tiellä Siwan kohdalla sekä Salen kohdalla.

Kuva 5. Vaikka suojatien reunakiveystä on madallettu, niin rollaattorin kanssa kulkevien on nostettava rollaattoria päästäkseen reunakiven yli.

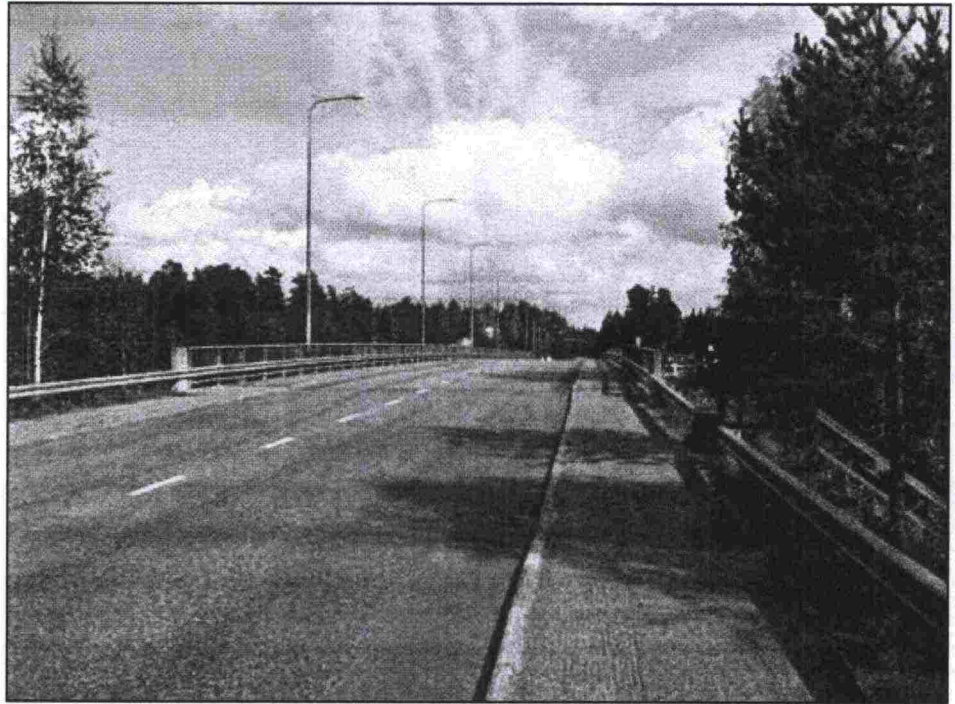
Tervonsalmen silta Sinisellä tiellä hallitsee Tervon taajaman maisemaa ja jakaa taajaman. Jalkakäytävät sillan molemmin puolin ovat kapeat. Sillan kannen kohdilla molemmin puolin päällysteessä on kuoppia ja poikkihalkeamia, jotka saattavat aiheuttaa turvallisuusongelmia. Tiepiiri on käynnistämässä kevyen liikenteen järjestelyjen suunnittelun laaditun yleissuunnitelman pohjalta vuoden 2008 aikana. Sillan kohdan järjestelyt ovat keskeinen suunnittelukohde.

Kävelykierroksella sekä haastatteluissa esille nousi myös jalkakäytävien talvikunnossapito ja varsinkin se, että ajoradan aurauslumet jäävät jo muutenkin kapealle jalkakäytävälle. Talvikunnossapitoa voidaan parantaa hoidon ajoitusta parantamalla.

Kuva 6. Tervonsalmen sillan molemmin puolin kulkevat 1,75 metriä leveät jalkakäytävät.

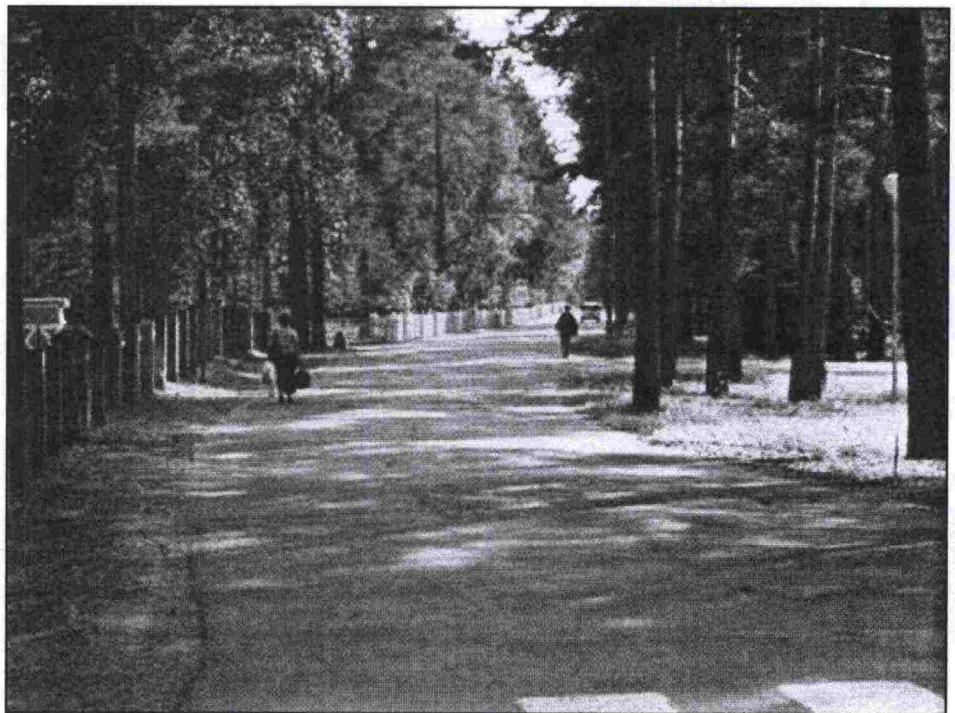
Kuva 7. Kirkkotielle toivottiin kevyen liikenteen väylää.

Akuutein ongelma on Kirkkotiellä, johon vuonna 2000 laaditussa yleissuunnitelmassa on esitetty kevyen liikenteen väylän rakentamista (kuva 7). Kirkkotien ongelmia ovat autojen korkeat nopeudet sekä hautausmaan kohdalla tienvarsipysäköinti. Kirkkotiellä on myös asfaltin ja pientareen korkeusero iso ja koska tiestä puuttuvat reunaviivat, käyttää kevyt liikenne myös päällystettyä tieosuutta. Hautausmaan kohdalla tuli esiin myös levähdyspenkkien tarve.

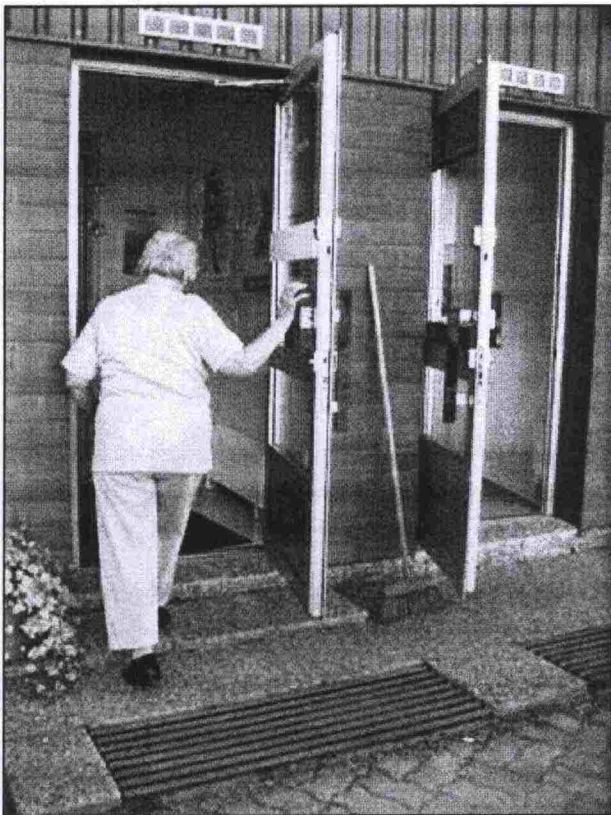
Kuva 8. Apteekkiin pääsee vain portaiden kautta.

lääkille apteekki on yksi tärkeimmistä palveluista, johon tulee olla helppo ja esteetön pääsy. Tervon apteekkiin johtavat portaat, jolloin apuvälineiden kanssa apteekkiin on hankala päästä.

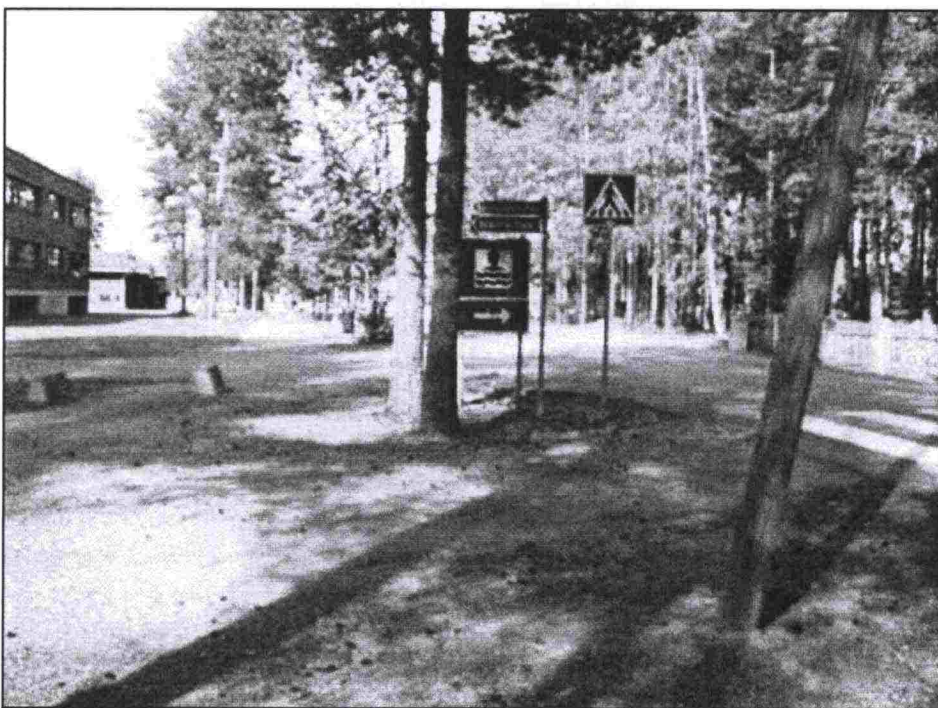
Kevyen liikenteen näkökulmasta Mantuntien liittymäalue Kirkkotieltä vaikuttaa jäsentymättömältä. Nykyinen kevyen liikenteen väylä päättyy Mantuntien liittymään. Liittymästä etelään kevyt liikenne kulkee eri reittejä pitkin, osa suoraan Kirkkotien yli, osa Mantuntien jälkeen Kirkkotien yli suojatietä pitkin, osa jatkaa Kirkkotien länsipuolta etelään ja osa oikaisee metsikön läpi koulun pihalle. Liittymäalue on Kirkkotieltä korotettu asfaltilla, mutta tiessä ei ole korotuksesta kertovia maalauksia. Mantuntieltä puuttuvat suojatiemerkit sekä maalaukset.

Kuva 9. Kirkkotien ja Mantuntien liittymä on kevyen liikenteen kannalta jäsentymätön.

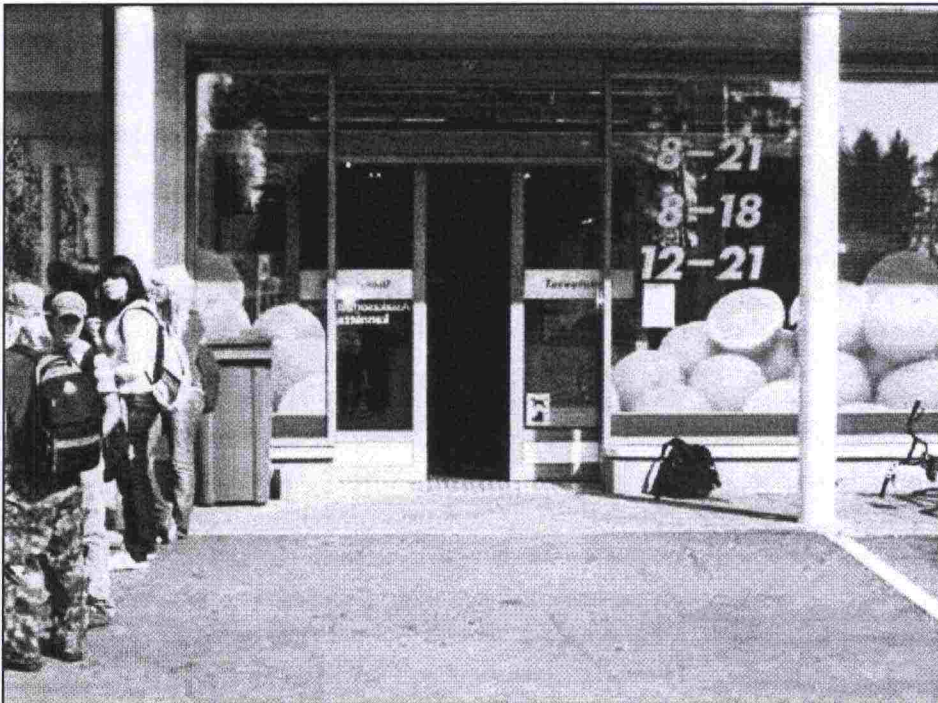
Tervossa useimpien tärkeiden palveluiden sisäänkäynnit ovat esteettömiä. Ainoastaan apteekkiin on lyhyet ja matalat portaat.

Kuva 10. Salen sisäänkäynti on hyvä esimerkki esteettömästä sisäänkäynnistä.

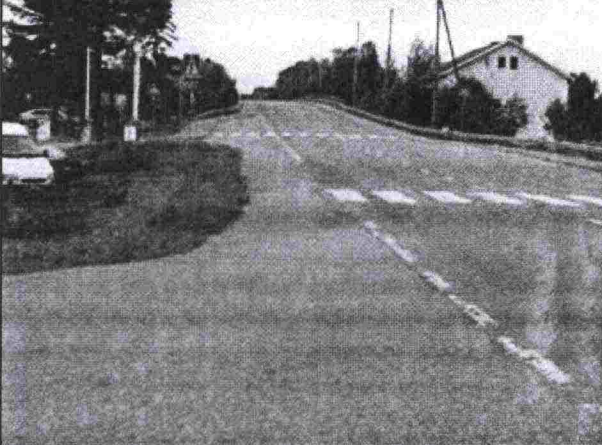
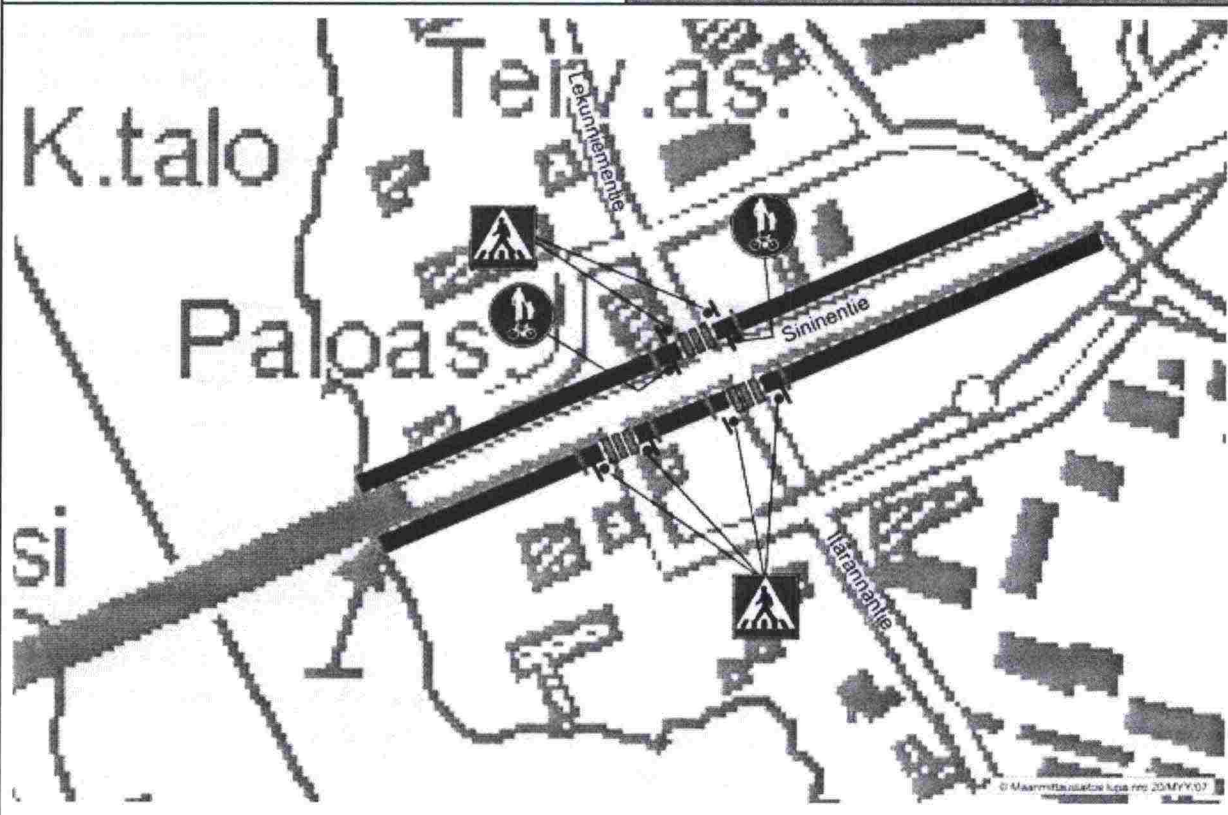
Kohteet 1, 2, 3, 4, 8	Lekunniementien ja Itärannantien suojatiet
<p>Ongelmat/ puutteet</p> <ul style="list-style-type: none"> ▪ Suojatiemerkinnot (maalaukset, merkit) puuttuvat ▪ Kevyen liikenteen väylä jatkuu molemmin puolin liittymää

<p>Parannustoimenpiteet</p> <ul style="list-style-type: none"> ▪ Lisätään suojatiemaalaukset ja merkit Lekunniementielle, Itärannantielle ja Siwan/ SEOn liittymään ▪ Lisätään suojatien ennakkomerkinnot (jyrsitty ja maalattu ura) Lekunniementien, Itärannantien ja Siwan/ SEOn suojateille ▪ Lisätään kevyen liikenteen väylän merkit Sinisen tien pohjoispuolen väylälle 	<p>Alustava kustannusarvio</p> <ul style="list-style-type: none"> ▪ Suojatiemaalaukset: 750 € ▪ Suojatiemerkit: 600 € ▪ Ennakkomerkinnot: 450 € ▪ Kevyen liikenteen väylän merkit: 200 € <p>Yht: 2 000 €</p>

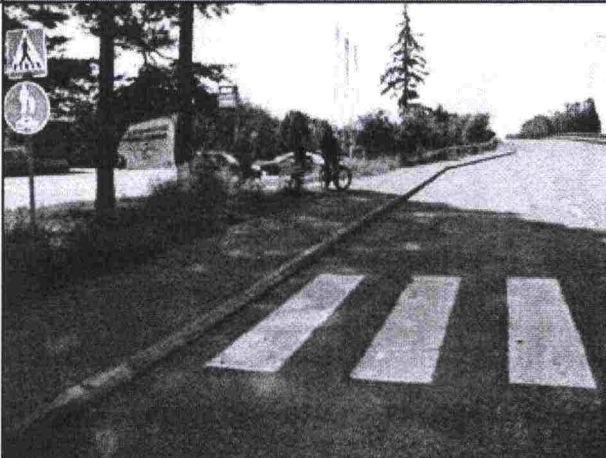
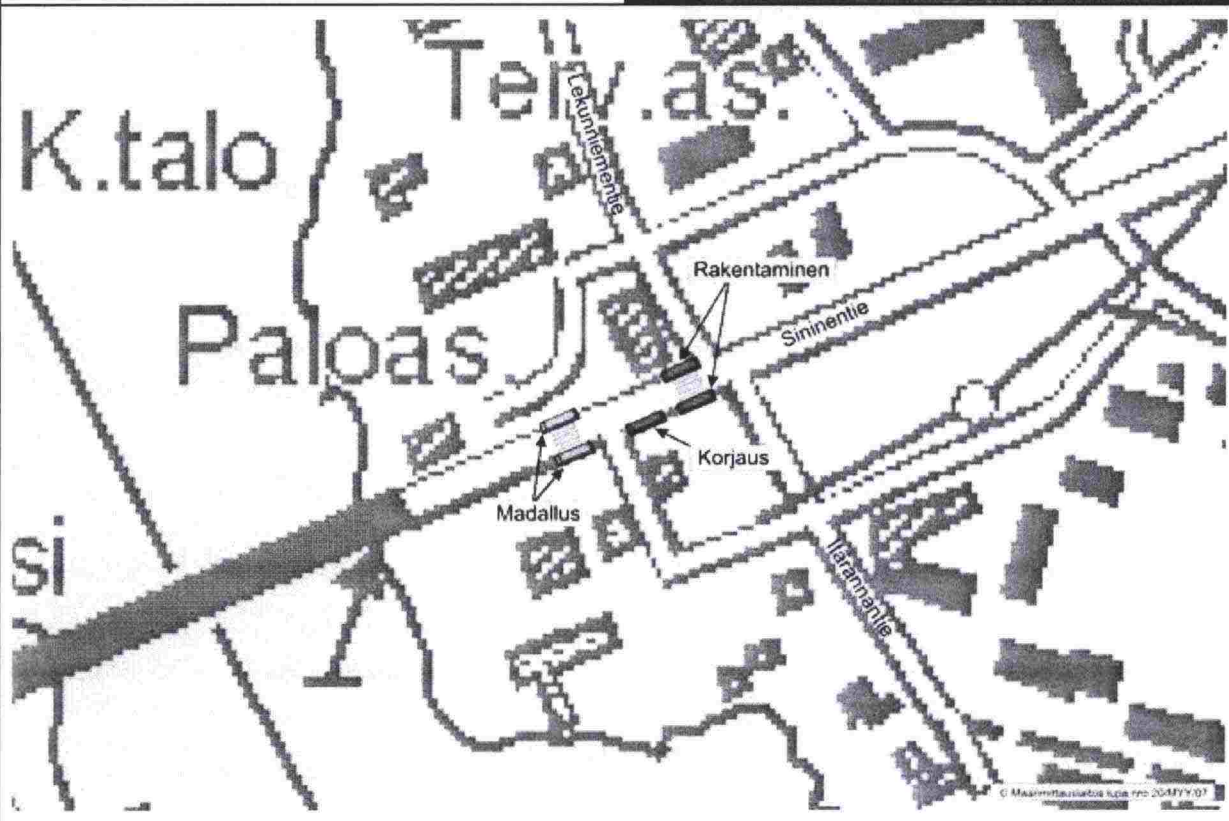
Kohteet 5, 6, 7	Sinisentien suojatiet Lekunniementien/ Itärannantien liittymässä ja Siwan kohdalla sekä Sinisen tien kevyen liikenteen väylä
Ongelmat/ puutteet <ul style="list-style-type: none"> ▪ Sinisen tien kevyen liikenteen väylän reunakivet ovat hajonneet ▪ Siwan kohdan suojatiellä korkeat reunakivet

Parannustoimenpiteet <ul style="list-style-type: none"> ▪ Muutetaan Lekunniementien/ Itärannantien suojatien asfalttiluiska reunakivelliseksi (madallus < 4 cm) ▪ Korjataan hajonneet reunakivet kevyen liikenteen väylällä ▪ Korjataan korkeat reunakivet mataliksi (< 4 cm) Siwan kohdan suojatiellä 	Alustava kustannusarvio <ul style="list-style-type: none"> ▪ Reunakivien korjaus: <p>Yht: 2 500 €</p>

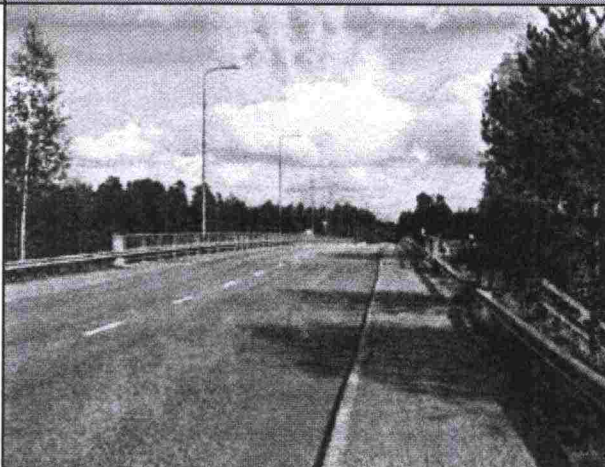
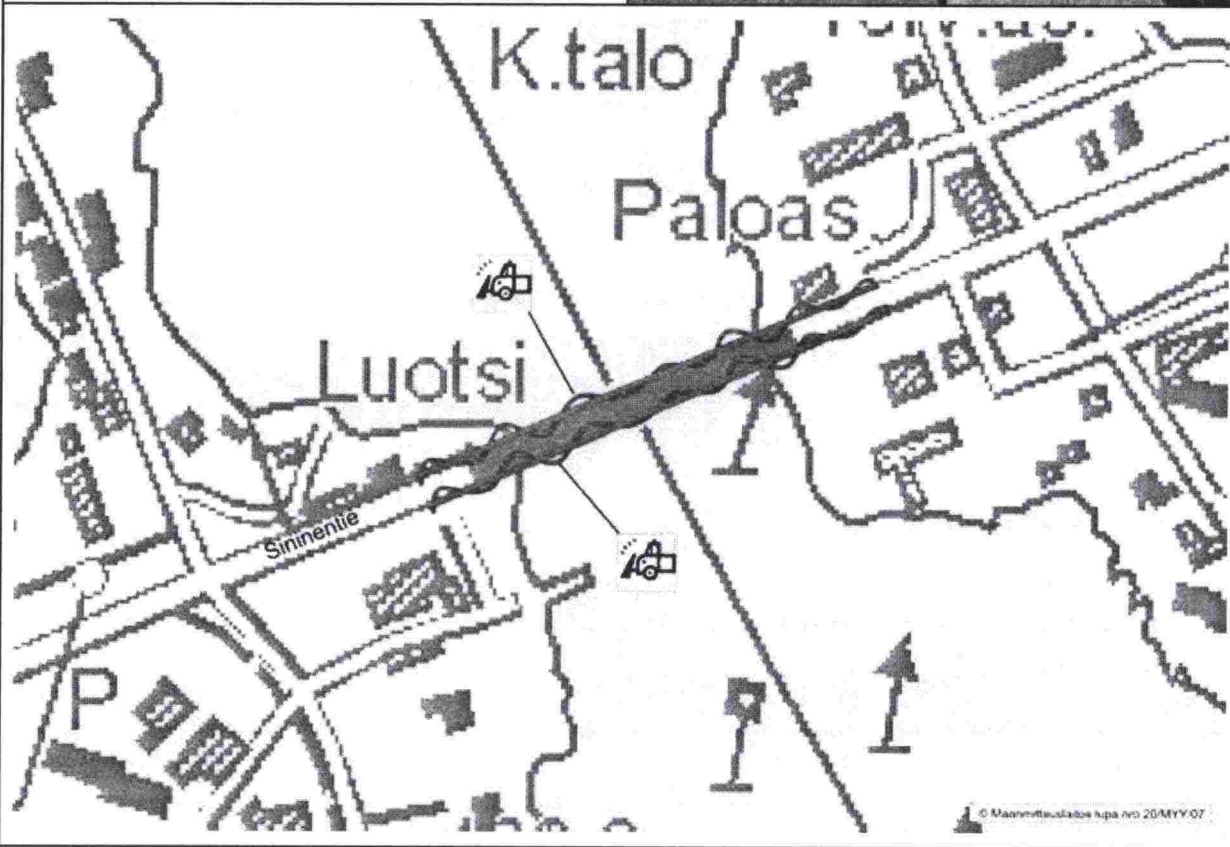
Kohteet 9, 10	Sinisentien tien väylä
<p>Ongelmat/ puutteet</p> <ul style="list-style-type: none"> ▪ Väylä kapea molemmin puolin tietä ▪ Päällysteessä kuoppia ▪ Välien talvihoito puutteellista

<p>Parannustoimenpiteet</p> <ul style="list-style-type: none"> ▪ Korjataan päällysteessä olevat epätasaisuudet ▪ Parannetaan talvihoidon ajoitusta 	<p>Alustava kustannusarvio</p> <ul style="list-style-type: none"> ▪ Talvihoidon parantaminen: 2 250 € (yksikköhinta 2,5 € * 450 m * 2 kpl) ▪ Epätasaisuuksien korjaus (kulutuskerroksen uusiminen): 500 € <p>Yht: 2 750 €</p>

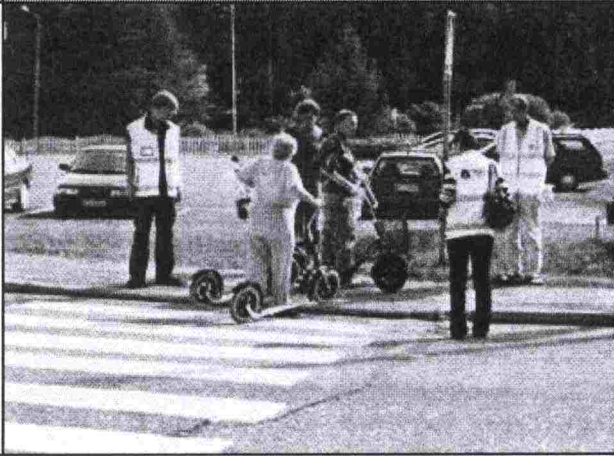
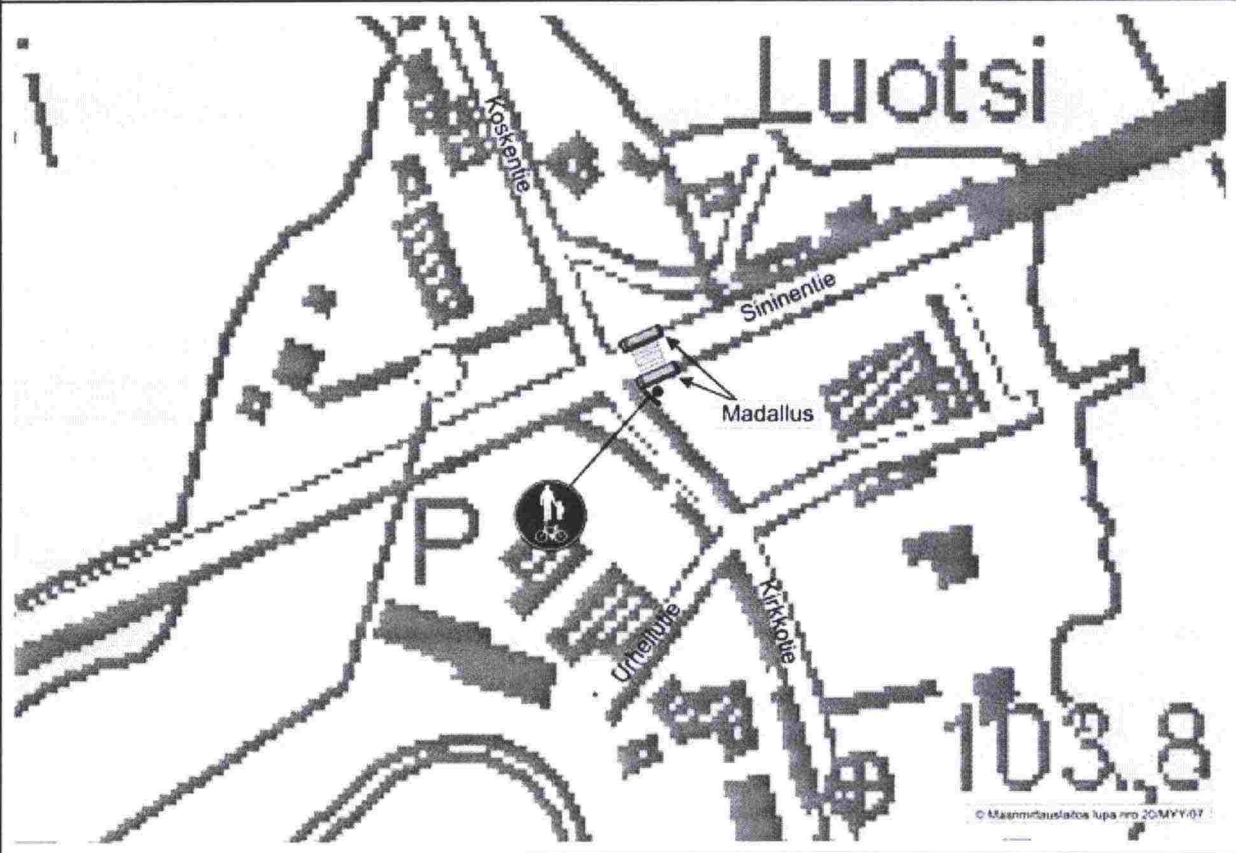
Kohteet 11, 12	Sinisen tien suojatie Salen kohdalla
<p>Ongelmat/ puutteet</p> <ul style="list-style-type: none"> ▪ Korkeat reunakivet ▪ Sinisen tien väylä merkitty jalkakäytäväksi

<p>Parannustoimenpiteet</p> <ul style="list-style-type: none"> ▪ Korjataan nykyiset korkeat reunakivet mataliksi (< 4 cm) ▪ Muutetaan nykyinen jalkakäytävän merkki kevyen liikenteen väylän merkiksi 	<p>Alustava kustannusarvio</p> <ul style="list-style-type: none"> ▪ Suojatien reunakivien korjaus: 500 € ▪ Kevyen liikenteen väylän merkki: 100 € <p>Yht: 600 €</p>

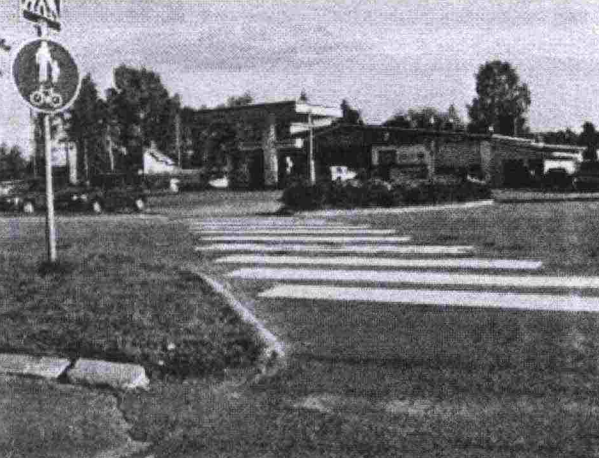
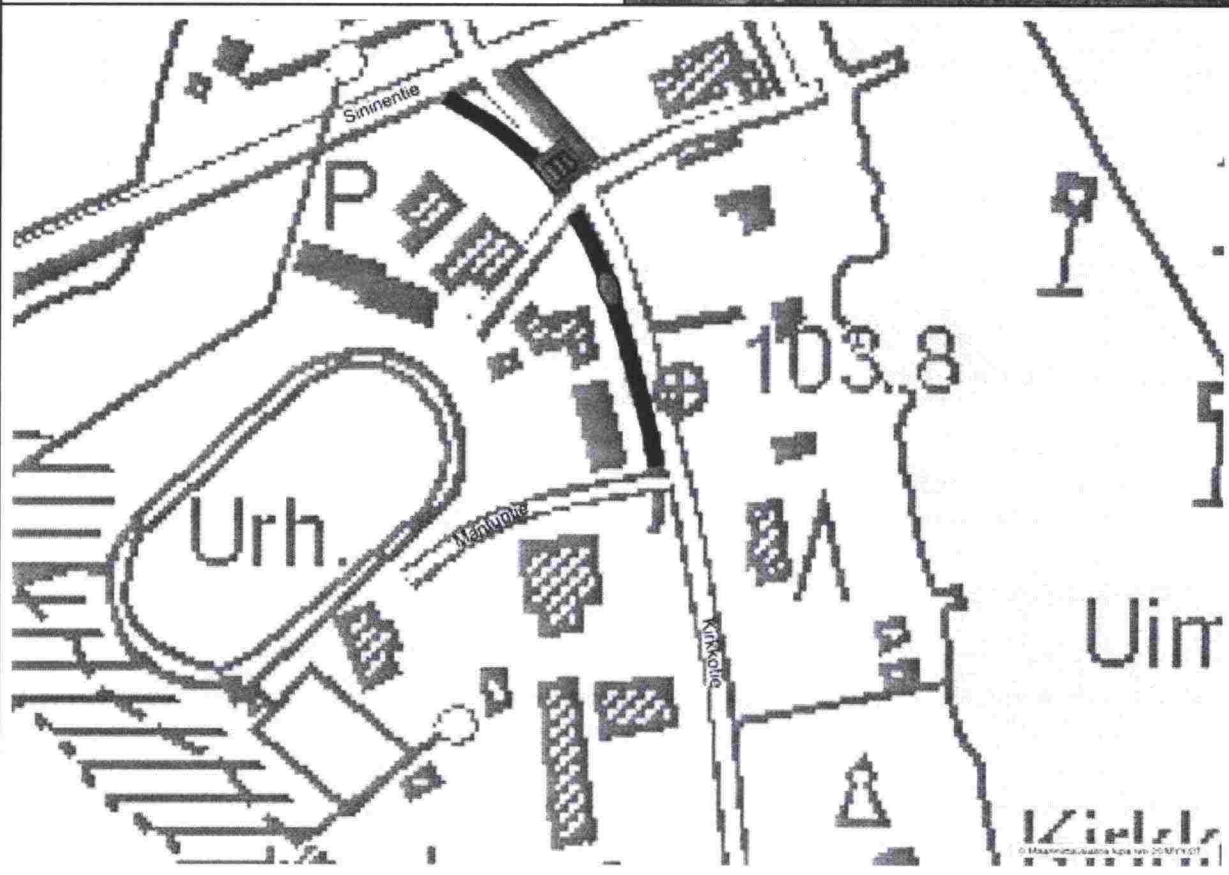
Kohteet 13, 14, 17	Kirkkotien jalkakäytävä ja suojatie sekä Kirkkotien kevyen liikenteen väylä
<p>Ongelmat/ puutteet</p> <ul style="list-style-type: none"> ▪ Väylän sekä suojatien päällyste huonossa kunnossa, epätasainen ▪ Kevyen liikenteen väylällä kaivon kannen kohdalla painauma, johon kerääntyy vettä

<p>Parannustoimenpiteet</p> <ul style="list-style-type: none"> ▪ Korjataan väylän päällyste välillä Sininentie - Laituritie ▪ Korjataan väylän päällyste suojatien kohdalla ▪ Korjataan kaivon kannen kohta Kirkkotieellä 	<p>Alustava kustannusarvio</p> <ul style="list-style-type: none"> ▪ Väylän kulutuskerroksen uusiminen: 3 500 € ▪ Kaivon kannen kohdan korjaaminen: 1 000 € <p>Yht: 4 500 €</p>

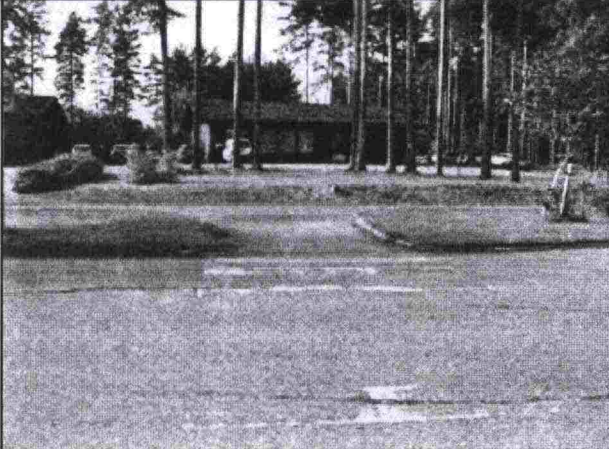
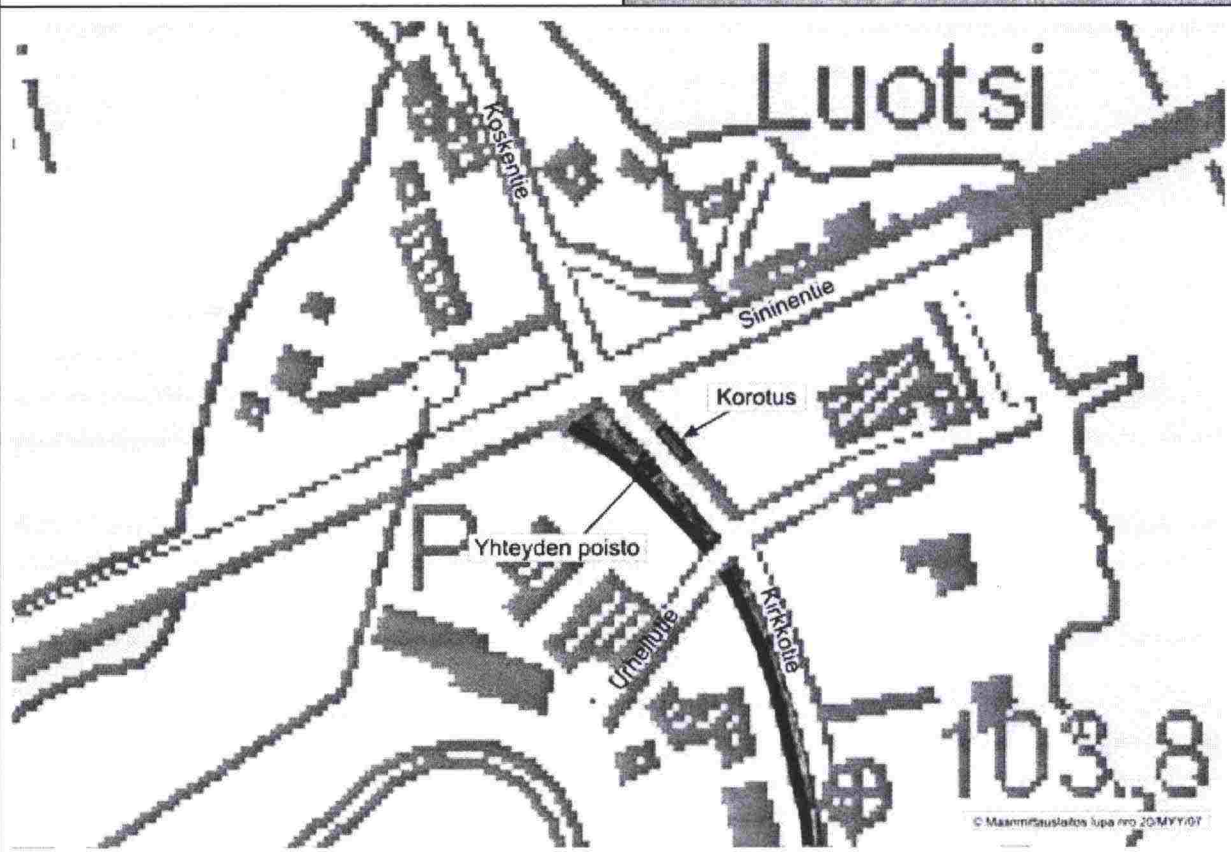
Kohde 15	Kirkkotien entinen suojatie
<p>Ongelmat/ puutteet</p> <ul style="list-style-type: none"> ▪ Suojatie poistettu, mutta yhteyksiä ajoradalle kevyen liikenteen väylältä ei ole poistettu ▪ Kirkkotien länsipuolella on erillinen väylä, jolta yhteys ajoradalla ▪ Kirkkotien itäpuolella on korotettu väylä, jolla madalletut reunakivet poistetun suojatien kohdalla

<p>Parannustoimenpiteet</p> <ul style="list-style-type: none"> ▪ Rakennetaan yhtenäinen viherkaista länsipuolen väylälle (poistetaan nykyinen yhteys väylältä ajoradalle) ▪ Madallettujen reunakivien korvaaminen korkeilla itäpuolen väylällä 	<p>Alustava kustannusarvio</p> <ul style="list-style-type: none"> ▪ Viherkaistan uusiminen: 1 000 € ▪ Reunakivien korjaaminen: 300 € <p>Yht: 1 300 €</p>

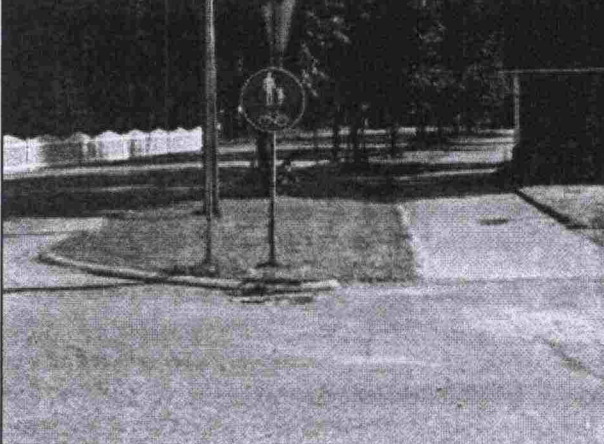
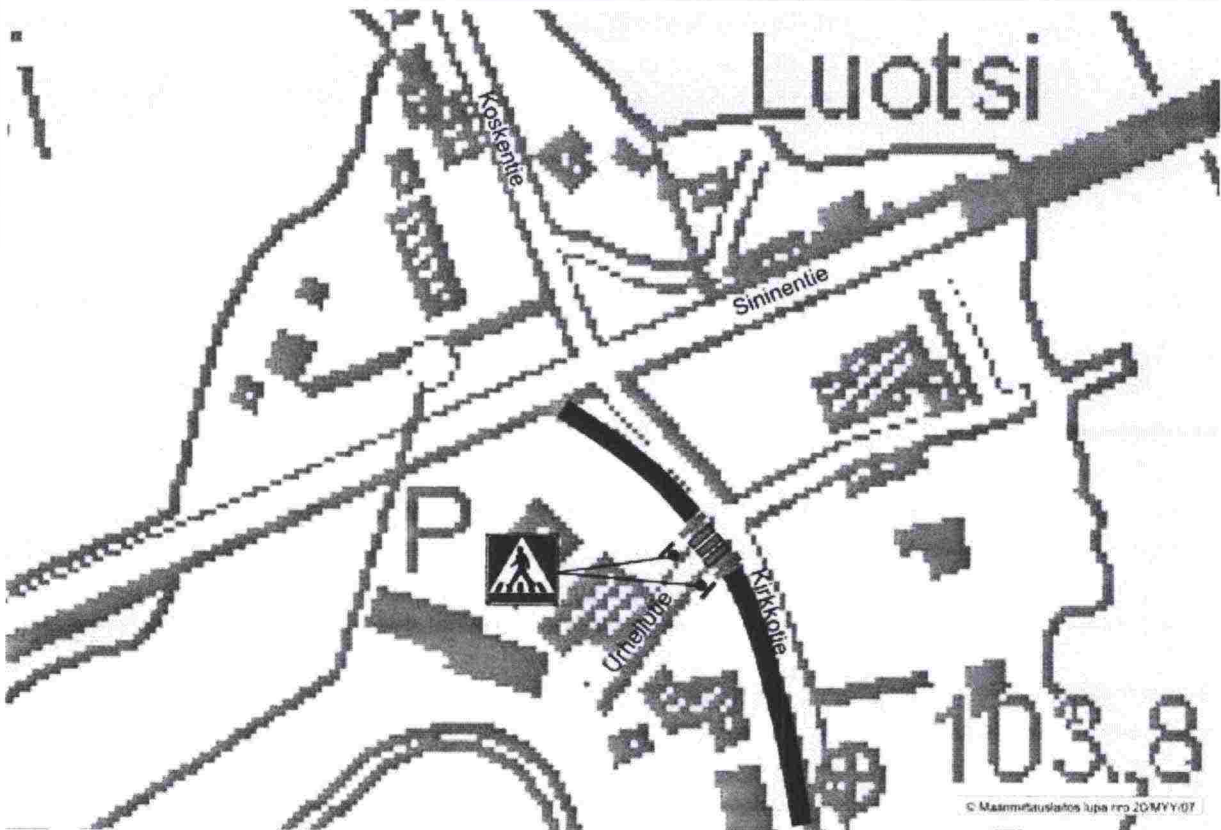
Kohde 16	Urheilutien suojatie
Ongelmat/ puutteet <ul style="list-style-type: none"> Suojatiemerkinnot (maalaukset, merkit) puuttuvat

Parannustoimenpiteet <ul style="list-style-type: none"> Lisätään suojatien maalaukset ja merkit Lisätään suojatien ennakkomerkinnät (jyrsimällä tehty ura ja uran maalaus) 	Alustava kustannusarvio <ul style="list-style-type: none"> Suojatiemerkinnot maalaus: 250 € Suojatiemerkit: 200 € Ennakkomerkinnät: 150 € <p>Yht: 600 €</p>

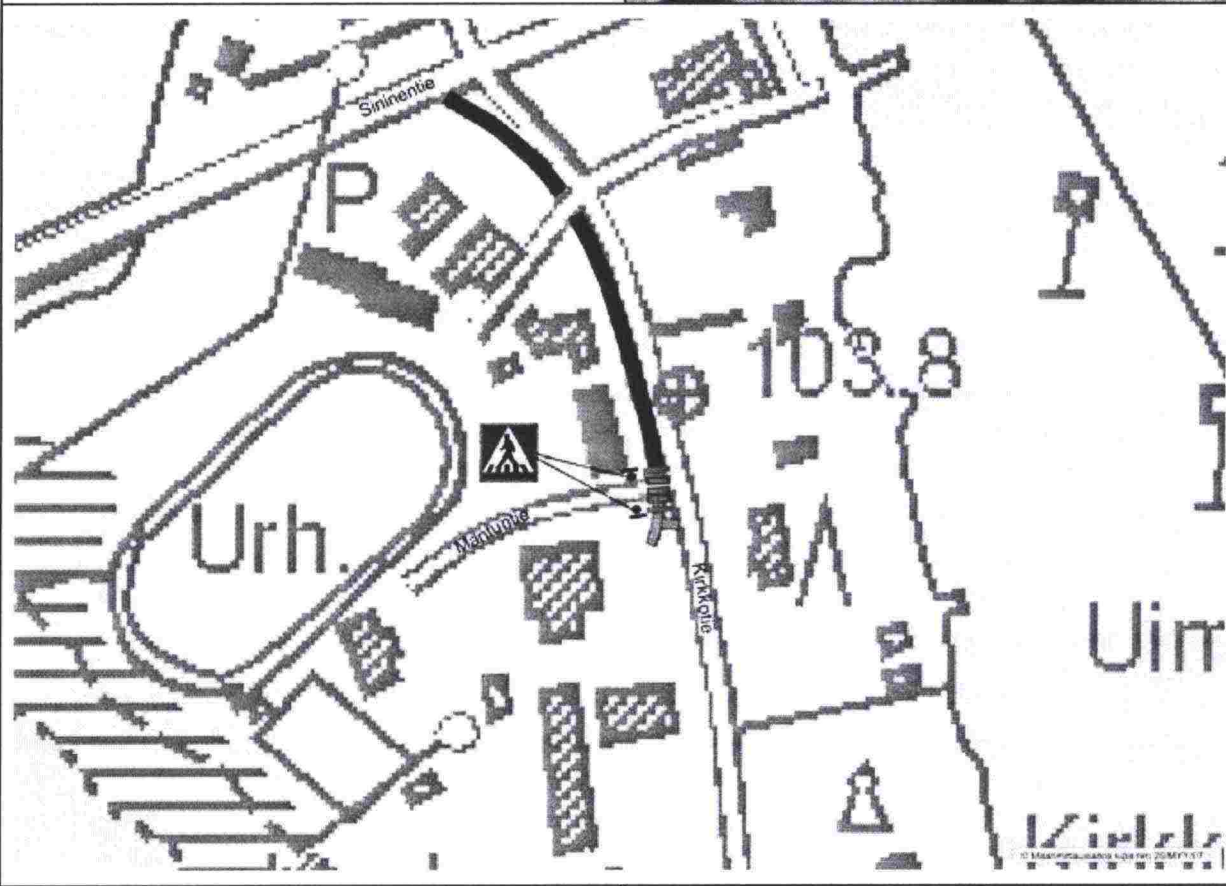
Kohteet 18, 19	Kirkkotien ja Mantuntien liittymä
<p>Ongelmat/ puutteet</p> <ul style="list-style-type: none"> ▪ Liittymäalue kevyen liikenteen osalta jäsentymätön ▪ Mantuntien suojatien merkinnät puuttuvat

<p>Parannustoimenpiteet</p> <ul style="list-style-type: none"> ▪ Parannetaan kevyen liikenteen yhteydet nykyiseltä väylältä koulun pihalle ja Kirkkotien suojatielle (noin 25 m) ▪ Lisätään suojatien maalaukset ja merkit Mantuntielle ▪ Lisätään suojatien ennakkomerkinnät (jyrsimällä tehty ura ja uran maalaus) 	<p>Alustava kustannusarvio</p> <ul style="list-style-type: none"> ▪ Suojatiemaalaukset: 250 € ▪ Suojatiemerkit (2 kpl): 200 € ▪ Kevyen liikenteen yhteydet: 3 300 € ▪ Suojatien ennakkomerkinnät: 150 € <p>Yht: 3 900 €</p>

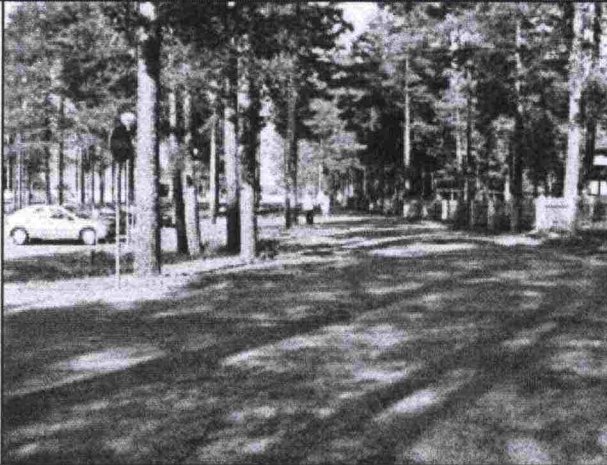
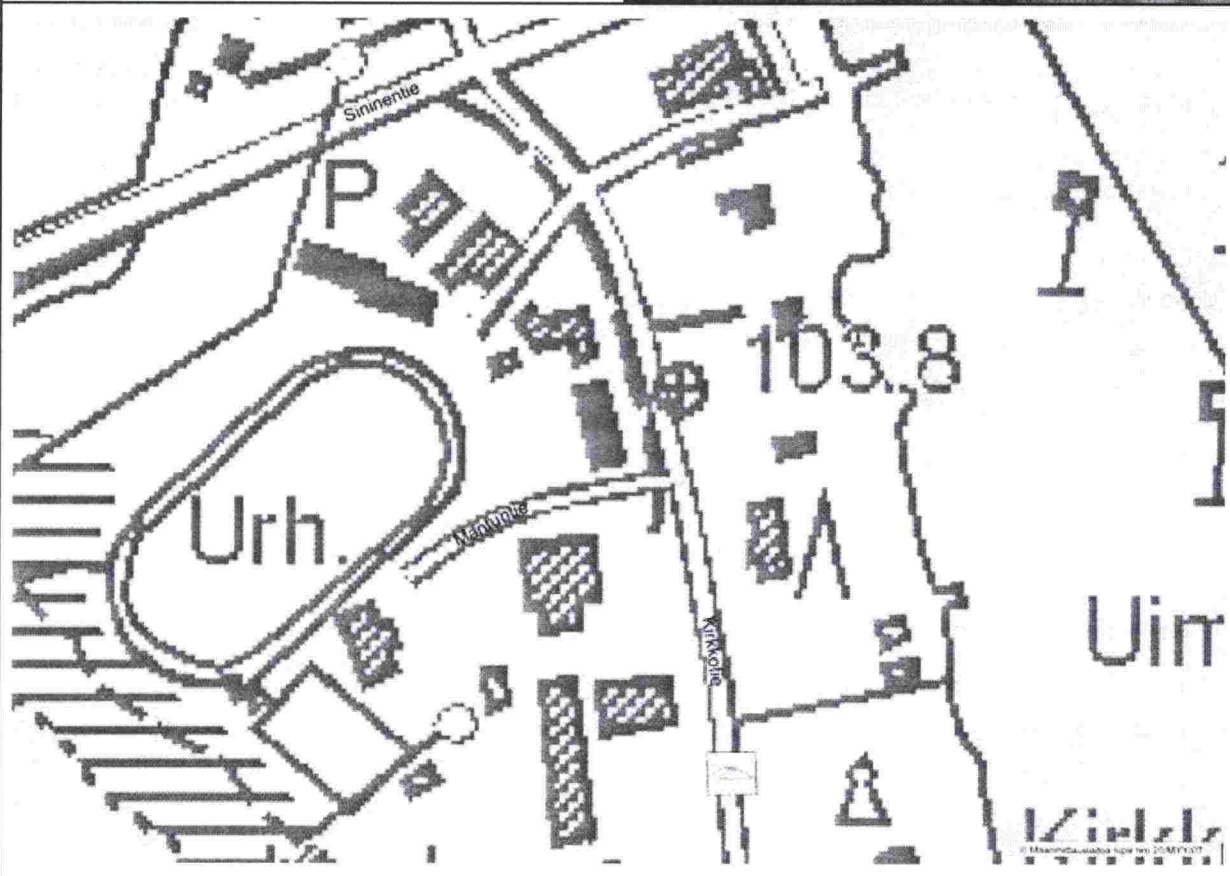
Kohde 20	Kirkkotie kirkon kohdalla
<p>Ongelmat/ puutteet</p> <ul style="list-style-type: none"> ▪ Kevyen liikenteen ylityskohta, ei suoja-tietä ▪ Ajonopeudet korkeita kirkkotiellä

<p>Parannustoimenpiteet</p> <ul style="list-style-type: none"> ▪ Rakennetaan hidastetöyssy koulun ja kirkon paikoitusalueiden eteläpuolelle 	<p>Alustava kustannusarvio</p> <ul style="list-style-type: none"> ▪ Hidastetöyssyn rakentaminen <p>Yht: 2 000 €</p>
